台灣檢驗科技股份有限公司
檢 驗 報 告

報 告 編 號：NPX26A00101
頁　　數：1 OF 1
報 告 日 期：115年10月28日

委 託 單 位：國立臺北商業大學
樣 品 基 質：空氣
樣 品 編 號：NPX26A00101001~009
採 樣 單 位：台灣檢驗科技股份有限公司
採 樣 地 點：台北市中正區濟南路一段321號
採 樣 時 間：115年10月21日09時35分
至：115年10月21日10時12分
收 樣 日 期：115年10月21日
檢 驗 結 果：

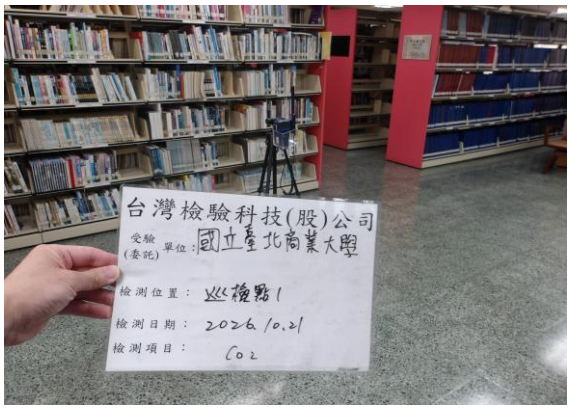
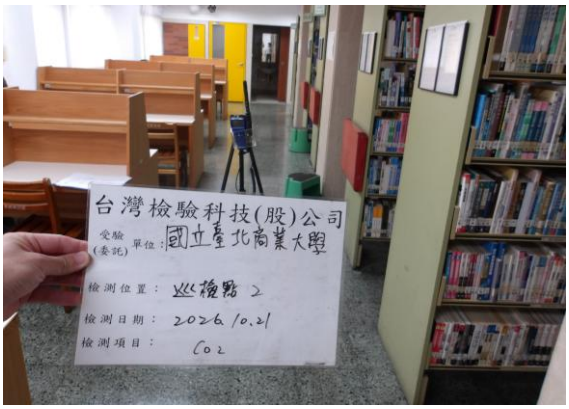
說明：室內空氣品質檢測 (CO_2) 日期：2026/10/21 地點：巡檢點1(#1)	說明：室內空氣品質檢測 (CO_2) 日期：2026/10/21 地點：巡檢點2(#2)

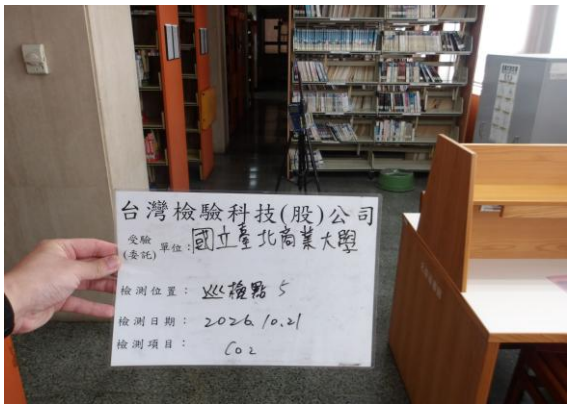
說明：室內空氣品質檢測 (CO_2) 日期：2026/10/21 地點：巡檢點5(#5)	說明：室內空氣品質檢測 (CO_2) 日期：2026/10/21 地點：巡檢點6(#6)

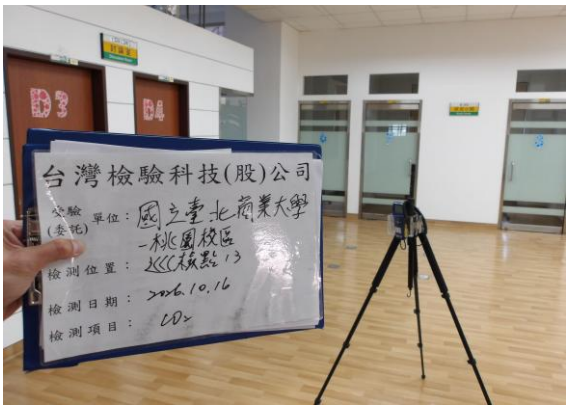
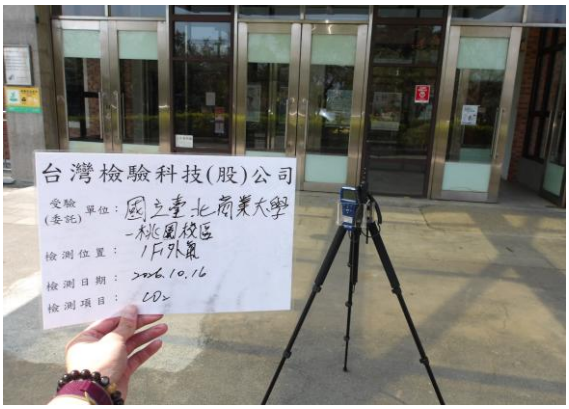
說明：室內空氣品質檢測 (CO_2) 日期：2026/10/16 地點：巡檢點13(#13)	說明：室內空氣品質檢測 (CO_2) 日期：2026/10/16 地點：1F外氣
